מקבוצת להב הנדסת חשמל

הנדון: דו"ח מסכם -

ממצאי סריקה תרמוגרפית
סימוכין: הזמנה מספר 1656

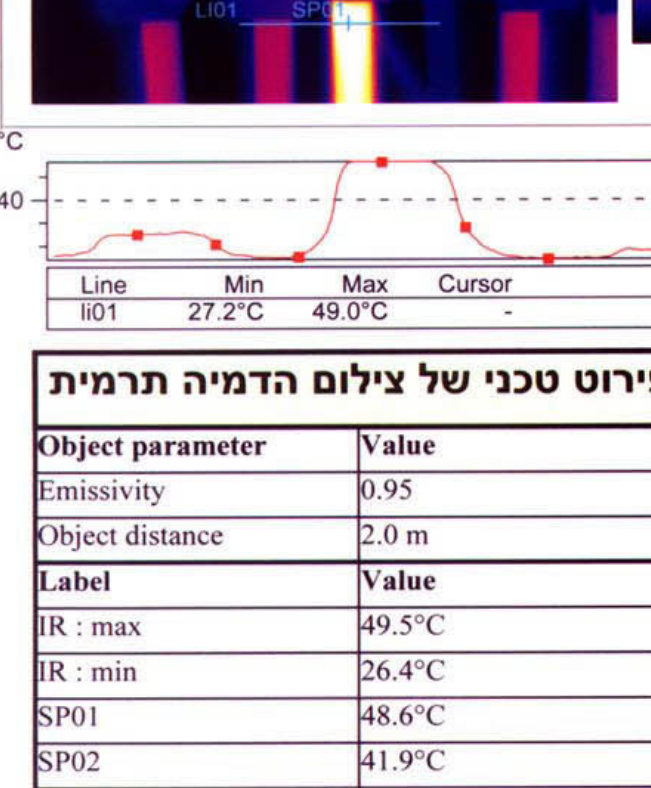
דוח תקלה מספר 3: נספח לדוח מסכם – ממצאי סריקה תרמוגרפית / הזמנה מספר 1056

הלוח הנסרק: לוח אודיטורים

שם הרכיב: מפסק ראשי

ערכי הטמ' שנחשפו ברכיב/בנקודות במגע הלוקי: מגע T תחתון נמדד 49°C
